安徽凤阳明代中都鼓楼顶部一侧瓦片“瀑布式”脱落

花了近300万维修
为何一年就出事

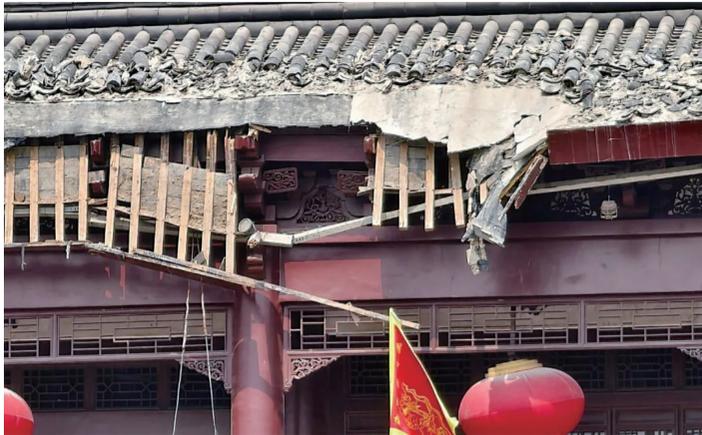
◀鼓楼东侧顶部大面积瓦片脱落

记者在现场看到，凤阳县鼓楼坐西朝东，东侧最顶上的瓦片几乎全部脱落，下层瓦片也被最顶上脱落的瓦片砸落，四周已全部被围挡了起来，有民警在现场维持秩序。记者注意到，鼓楼周边聚

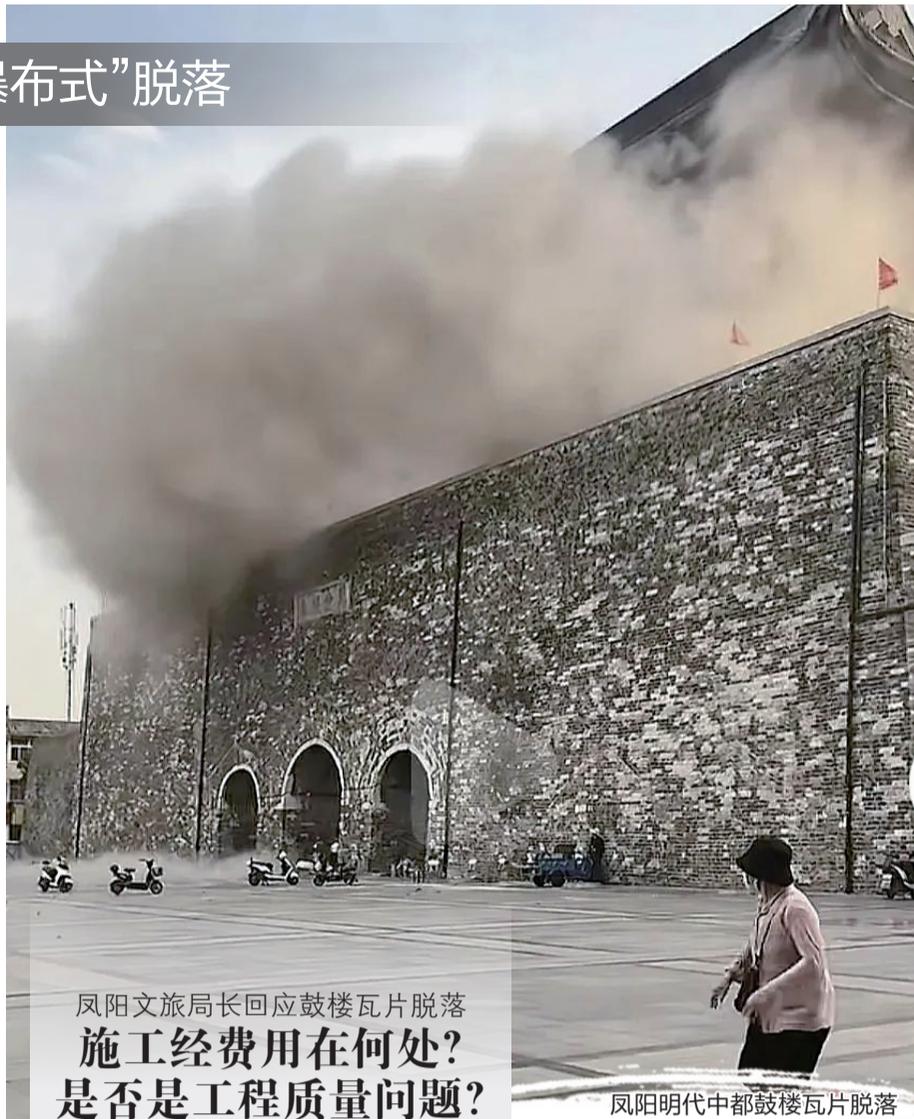
凤阳明代中都鼓楼瓦片脱落

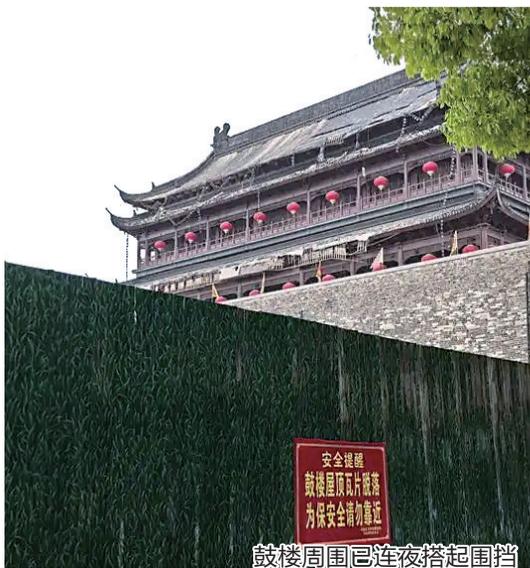
鼓楼周围已连夜搭起围挡
