“这条大道路面有个超25厘米深的坑”

工作人员称,已进行上报,将尽快组织修复

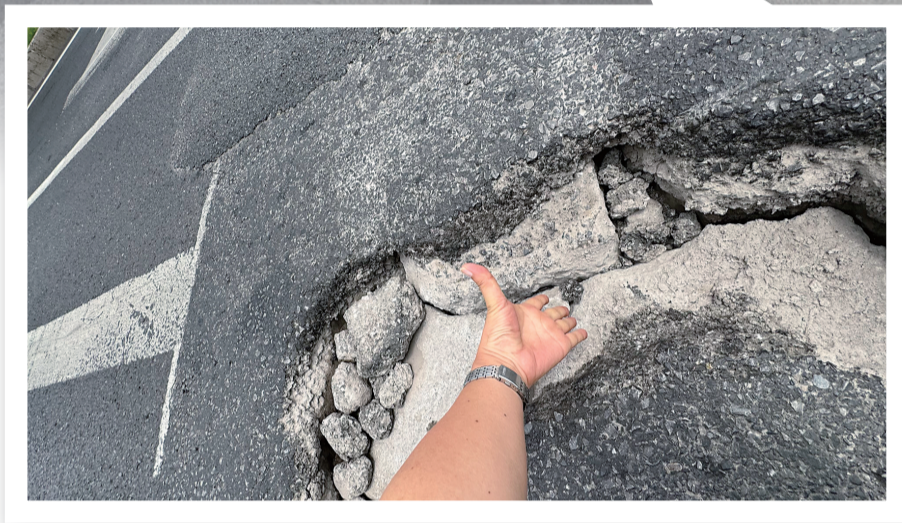
伸手难以触及坑底

在钢材市场上班的货运员潘师傅说,感觉这个坑的下面有一个窨井盖,当盖板松动时有车辆经过便会发出巨大的噪声。但令人不解的是,大坑中间松动的那块面积约1平方米的沥青底板却呈长方形,而不是一般常见窨井盖的圆形。在没有车辆经过的短暂间隙,记者快速来到坑洞前仔细查看,发现坑洞边缘已露出石块,撑开手掌“测”了一下坑洞深度,约有25厘米。

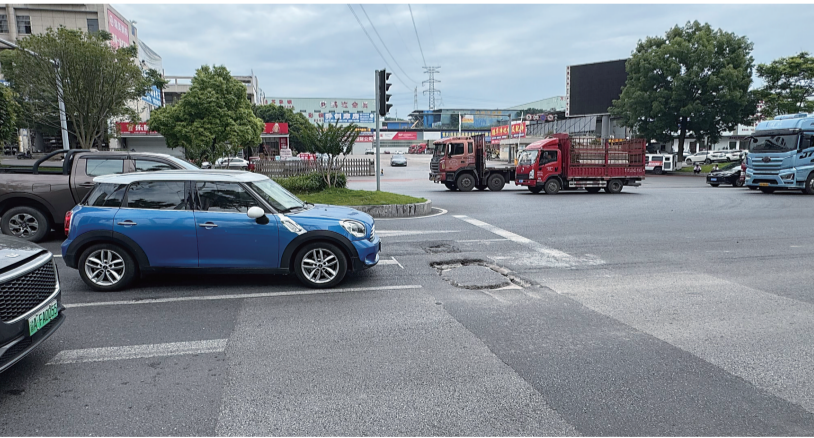
一辆小车试图向右变道没有成功,因为相邻车道有车并行。

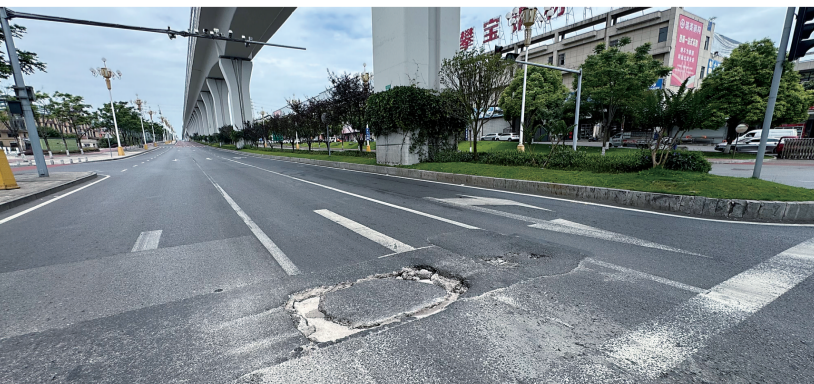
高新区巴福镇前往江津南北大道方向的攀宝钢材市场门口的红绿灯路口,处于一个下坡路段。记者找到了市民所述的坑洼,它位于3车道中间车道的停车线附近,因重型车辆的反复碾压,路面并非简单的“破损”,而是形成了一个明显的环形“盆状”凹陷,其大

小目测面积约为1.5平方米,但其处于第2行车道的中间位置,所以大车小车经过都难以避开。

坑洞位于中间车道

6月5日下午,记者致电双福街道市政园林岗,工作人员何女士称,当地每周都安排人员对路面进行巡查,对钢材市场红绿灯处此处坑洞已进行上报,将尽快组织修复。“重车过多的确是造成路面破损的主因。”她说,包括九江大道下行至西彭大道那个长下坡,也有部分路面破损,被过往司机反映“很抖”的问题,也是路况维修也已列入施工计划,主管部门将尽快恢复九江大道的平整路面,为市民创造良好的通行环境。
