# 通远门城墙局部滑落 文物专家将参与修复

通远门城墙局部墙体滑落，方量约70立方米，没有出现人员伤亡

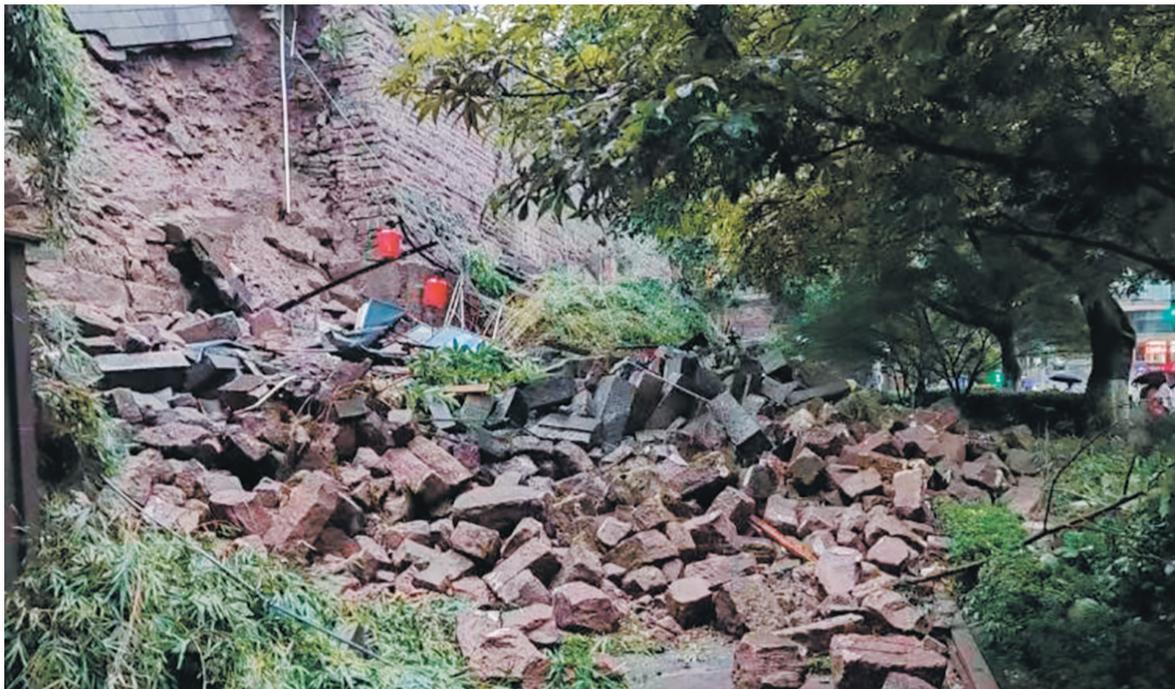
经初步勘查，滑落墙体为填土内芯墙外包石结构，长度约8m，高度约4m，方量约70立方米。滑落原因主要是受强降雨影响，城墙上方雨水急剧下渗，墙体内水压力迅速增大，导致局部墙体滑落。

渝中区通远门城墙局部墙体滑落

工作。不过，通远门城墙是全国重点文物保护单位，它的相关修复和保护必须更加慎重且细致，需要在文物专家的指导下进行，具体修复方案计划将在和文物专家商议讨论后尽快出台。
