黑龙江再发体育馆坍塌事故引公众追问： 三个月连发两起事故 安全排查是否走过场？

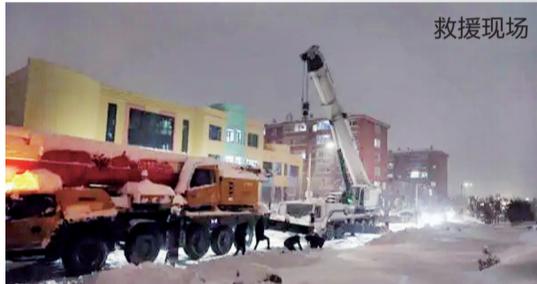
救援现场

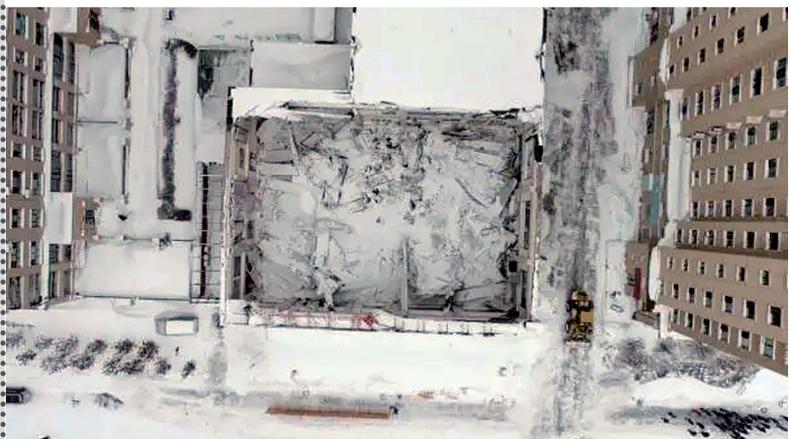
就在这场大雪中，体育馆坍塌了。事发时，有多名孩子在场馆内打球。现场视频显示，体育馆建筑约两层高，四面墙体完好，但屋顶已经完全塌陷。有附近的居民表示，事发时曾听到坍塌的巨响，现场积雪较厚。事发后，消防车、救护车等救援力量很快赶到现场。

坍塌的体育馆
