# 丹宁高速水阳段桥梁垮塌 灾害调查评估报告公布

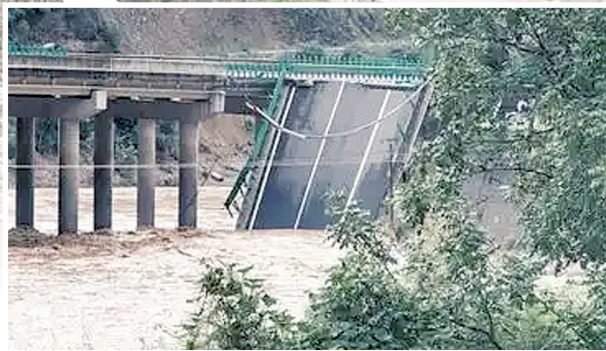
丹宁高速水阳段山阳方向K46+200处严坪村二号桥垮塌现场

连日暴雨和当日强降水,引发山洪和流域性洪水;洪水沿途冲刷携带包含大型树木在内的大量漂流物,在严坪村Ⅱ号大桥10号墩处产生壅塞;随水位上涨、漂流物持续堆积,加之桥梁系梁抬升、桥墩布置及局部汇流等影响,桥墩所受流水压力和漂流物推力不断增大,超过其极限承载能力,导致桥墩桩基折断倾倒、桥梁垮塌。同时,也暴露出勘察设计违法分包转包、违法违规施工、监理检测弄虚作假、建设运营管理不规范、交通运输监管不到位、涉河监督管理不严不细等问题。
