最新考古证实阿房宫既没建好也没被火烧  
《阿房宫赋》所描述繁华景象非写实之作

## 杜牧骗了我们1200年

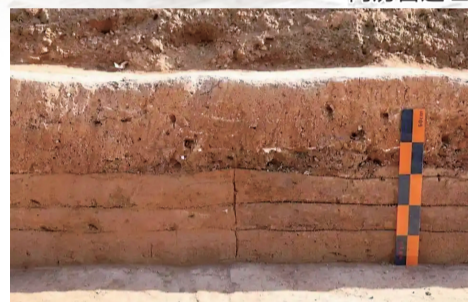
TG20中段夯土1、2分界线(东—西)

发掘确定，以下层硬面为界，其上下的夯土均存在着土色明显的东西向延伸的版筑痕迹。硬面之上的北夯土版块(夯2)的南缘之南，发现了被其(夯1)叠压的用于支撑北夯土版块(夯2)南壁的立柱柱洞和与立柱对应的“斜撑”柱洞，揭示北侧夯土(夯2)应早于南侧夯土(夯1)。

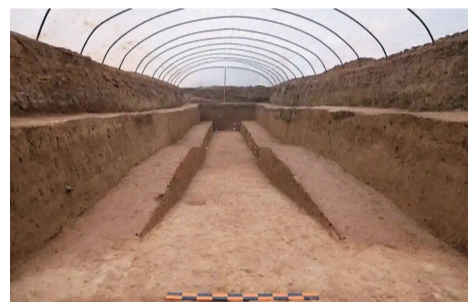
TG20南段—硬面2全景照(自北向南)

受晚期严重破坏，上层硬面仅见于位于发掘区南端，厚4~6厘米、残存南北长4.4~4.9米，北高南低。其下6~45厘米为下层硬面，最薄处厚约7厘米，最厚处约20厘米，一般厚10厘米左右。该层硬面在台基南侧叠压于斜状花土之上，向北叠压阿房宫夯土，向北距台基南缘112.5米处消失，发掘范围内南北长约140.5米。两层硬面质地坚硬，有明显层状节理。下层硬面之上发现多处东南至西北向车辙，局部残存夯筑施工时工具痕迹。在发掘区南端两层硬面“汇合”，仅存下层硬面。

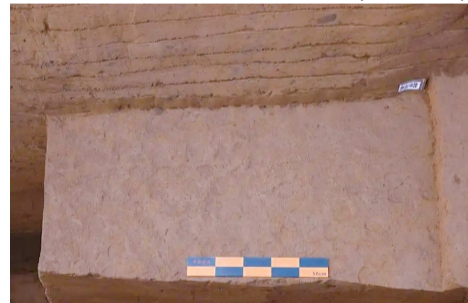
TG20北段—夯3(20)层下夯窝

在发掘探沟北段，清理发现在硬面2下的夯土夯筑中，在同一夯层内存在东西两侧明显不同的、呈南北一线的土色和夯窝分布差异，揭示该“线”两侧应存在东西两个“施工队”，分从东西两侧向“线”所在相向施工。一方面因两队用土来源不同造成夯筑用土的颜色存在明显差异，一方面因两队夯打顺序有异造成夯窝分布不同，形成南北一线的同层夯土内土色、夯窝分布的迥异情况，留下难得的秦大型国家工程营造管理的重要迹象。

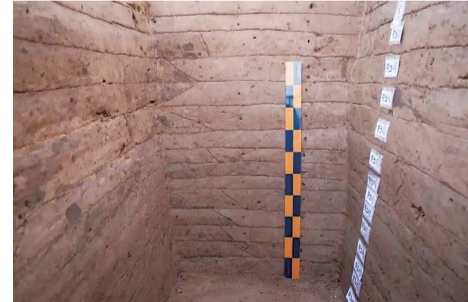
TG20北段—夯4夯层土色变化(自北向南)

下层硬面之下确定存在3块夯土版块。根据版块附近立柱痕迹判断，最南侧夯土(夯5)的时间最早，向北夯4略晚，夯3最晚。即南侧夯土早于北侧夯土。

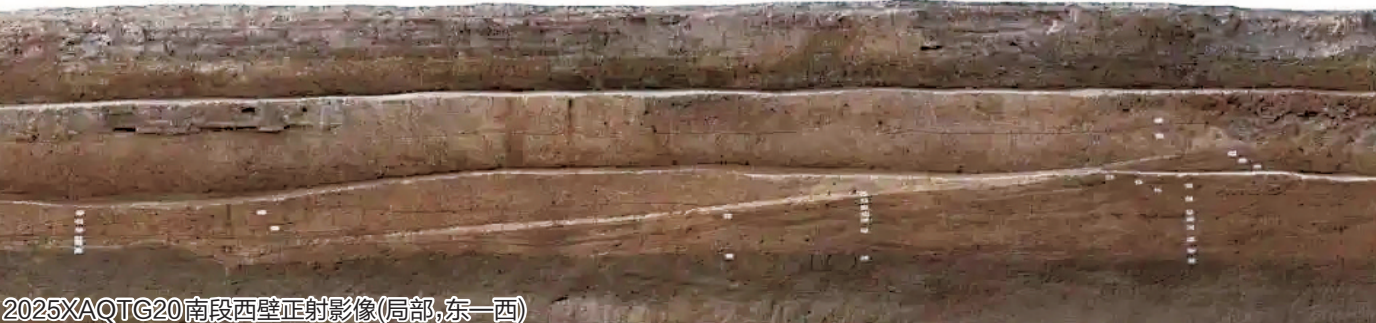
2025XAQTG20南段西壁正射影像(局部,东—西)
